ДИАГНОСТИКА СОСТОЯНИЯ ЭЛЕКТРООБОРУДОВАНИЯ ЭЛЕКТРОСТАНЦИЙ И ПОДСТАНЦИЙ С ПОМОЩЬЮ СРЕДСТВ ИНФРАКРАСНОЙ ТЕХНИКИ

Хренников А.Ю., канд. техн. наук, АО «ФСК ЕЭС»
Щербаков В.В., Языков С.А., ОАО «Самарское ПРП»

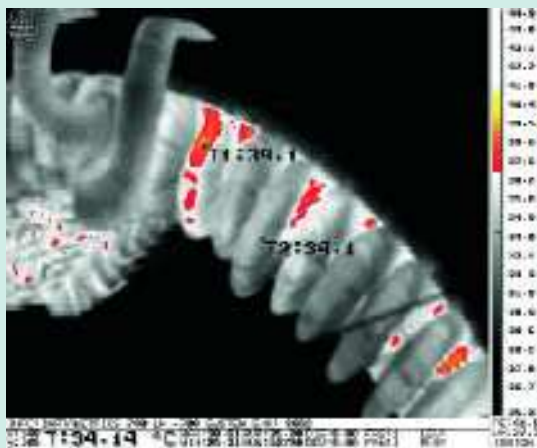
Тепловизионное обследование лобовых частей обмотки статора 17.03.2000 г. показало повышенный нагрев мест паек в семи точках с избыточной температурой ΔT в диапазоне от 4,1 до 6,6 °C по сравнению с соседними «холодными» (реперными) точками (рис. 1, 2). Из семи точек две точки приходятся на ветвь А2 фазы А, которая имеет повышенное омическое сопротивление $\Delta R_{max} = 6,8\%$ (между ветвями) (рис. 1).

Рис. 1. Термограмма 17.03.2000 г. генератора 6 ГТ То ТЭЦ. Вид со стороны возбуждителя в районе 1-го часа (до 1-й перепайки), $\Delta T = 5^\circ C$ ($R_{max} = 6,8\%$ между ветвями А1 и А2 фазы А)

На основании этих результатов проведена перепайка стержней ветви А2 фазы А обмотки статора ТГ в точках, указанных на рис. 1 и 2. ΔR_{max} между ветвями А1 и А2 фазы А составило 5,07%. После 1-й перепайки отмечено снижение омического сопротивления ΔR

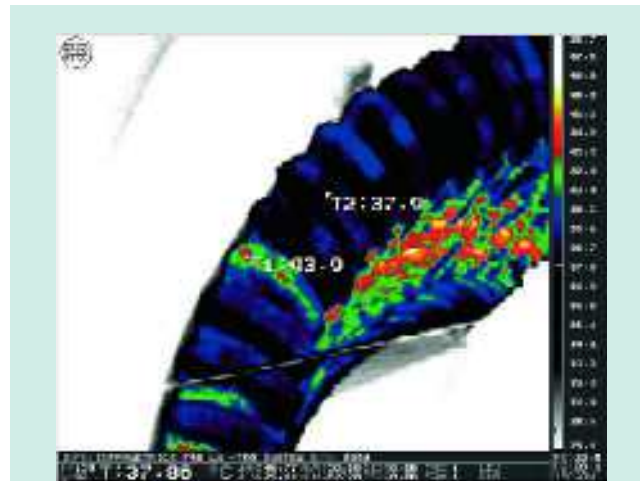
Рис. 2. Термограмма 17.03.2000 г. генератора 6 ГТ То ТЭЦ. Вид со стороны турбины в районе 11-ти часов (до 1-й перепайки), $\Delta T = 6^\circ C$ ($R_{max} = 6,8\%$ между ветвями А1 и А2 фазы А)

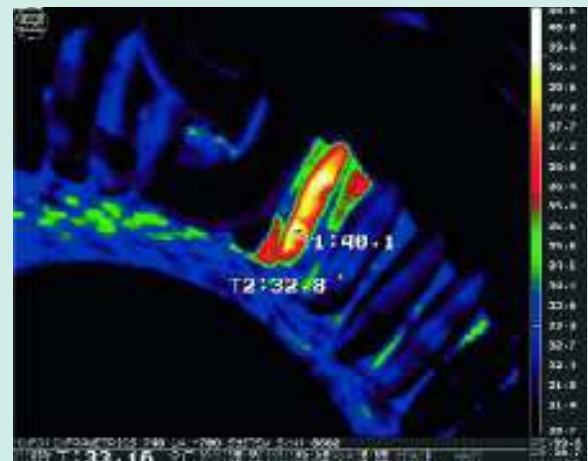
Повторное тепловизионное обследование 30.03.2000 г. показало повышенный нагрев двух головок в ветви А2, имеющей максимальное отклонение ΔR_{max} . Избыточная температура ΔT в районе этих двух точек составила от 5 до 7,6 °C (рис. 3, 4). То есть, было обнаружено, что тепловое состояние головки ветви А2 на рис. 3 (до 1-й пайки на рис. 1), а соответственно и качество ее пайки, ухудшилось.

Рис. 3. Термограмма 30.03.2000 г. генератора 6 ГТ То ТЭЦ. Вид со стороны возбуждителя в районе 1-го часа (после 1-й перепайки), $\Delta T = 7,6^\circ C$ ($\Delta R_{max} = 5,07\%$ между ветвями А1 и А2 фазы А)

Поэтому 3.04.2000 г. проведена перепайка двух соединительных головок в ветви А2 фазы А (см. рис. 3, 4). Обнаружен дефект пайки головки ветви А2 (см. рис. 3). Далее ΔR_{max} между ветвями А1 и А2 уменьшилось и составило 4,4%, что соответствует допустимым нормам по ОНИЭ [1].

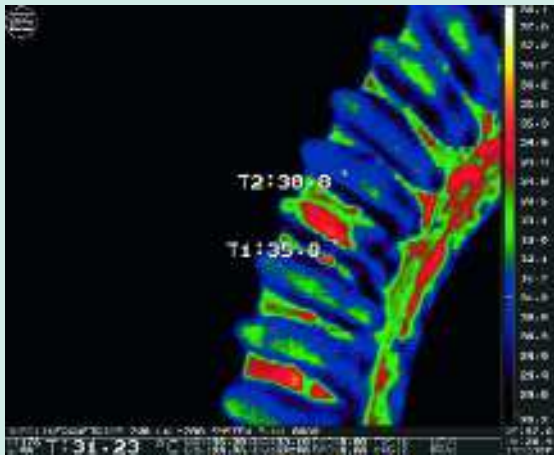
Рис. 4. Термограмма 30.03.2000 г. генератора 6 ГТ То ТЭЦ. Вид со стороны турбины в районе 10-ти часов (после 1-й перепайки), $\Delta T = 5^\circ\text{C}$ ($\Delta R_{\text{max}} = 5,07\%$ между ветвями A1 и A2 фазы A)

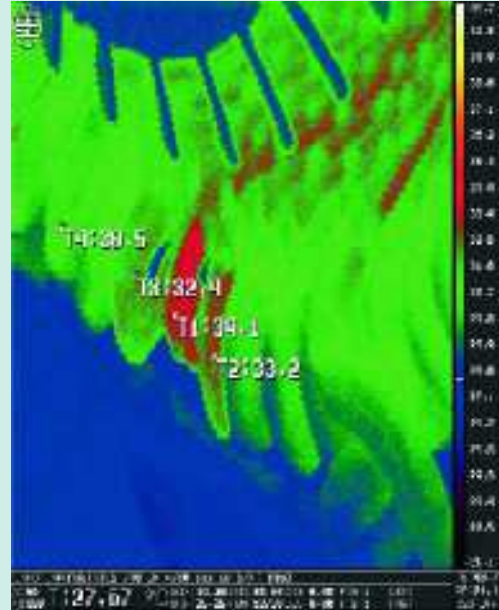
Турбогенератор ТГ-4 ТЭЦ ВА3 типа ТВФ-120-2 (год выпуска 1970) отключился от сети действием поперечной дифференциальной защиты генератора. Причиной срабатывания защиты явилось нарушение пайки соединительной головки ветви С2 фазы С обмотки статора (обрыв ветви). Предыдущее измерение сопротивления постоянному току обмоток статора показало, что максимальное отличие ΔR_{max} между ветвями составляет 3,49%. Максимальное отклонение от заводских данных составляло 2,2% на ветви С2. После перепайки обмотки статора 3.03.2000 г. было проведено тепловизионное обследование состояния качества паек головок стержневой обмотки статора. Результаты измерений указали на повышенный нагрев мест паек на ветви С2 в точках с ΔT в диапазоне от 3,6 до 3,9 °С (рис. 5, 6). После перепайки максимальное отличие ΔR_{max} между ветвями составило 3,1%, от заводских данных — 1,8% на ветви С1, что соответствует допустимым нормам по ОНИЭ [1].

Рис. 5, 6. Термограммы 3.03.2000 г. генератора ТГ-4 ТЭЦ ВА3а. Лобовая часть со стороны возбуждителя $T = 3,6-3,9^\circ\text{C}$ ($\Delta R_{\text{max}} = 3,1\%$ между ветвями)

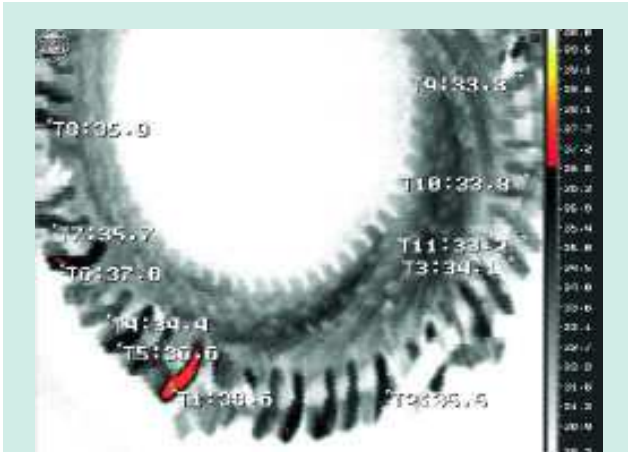
Тепловизионное обследование 29.10.2004 г. после очередной перепайки показало, что на термограмме, вид со стороны возбуждителя, количество дефектных пайк головок стержней уменьшилось с 8 до 2 — точки № 1, № 5 и ΔT составила от 3,3 °C до 5,5 °C при ΔRомич. = 3,2% (рис. 10.). Это демонстрирует эффективность применения тепловизионного контроля качества пайки соединительных головок стержней статорных обмоток турбогенераторов в

Рис. 10. Термограмма 29.10.04 г. турбогенератора типа ТГ2-25-2 Сызранской ТЭЦ, год выпуска 1956. Вид со стороны возбудителя, дефектные пайки головок стержней — точки № 1, № 5 (ΔT от $3,3\text{ }^{\circ}\text{C}$ до $5,5\text{ }^{\circ}\text{C}$, $\Delta R_{\text{омич.}} = 3,2\%$)

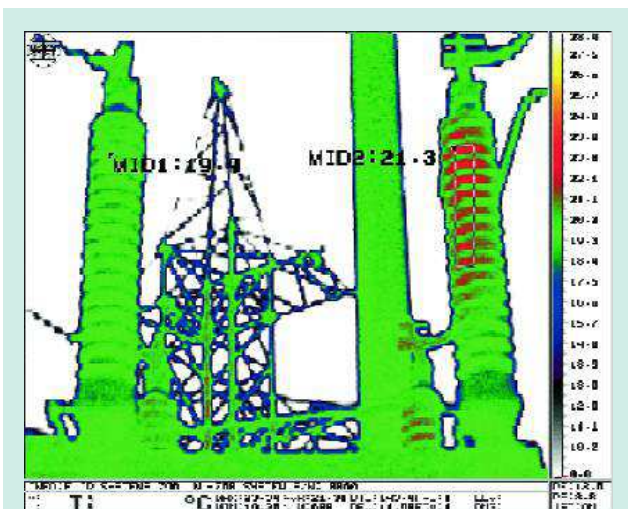
На рис. 11 представлена термограмма опорного изолятора разъединителя 110 кВ подстанции «Новоспасская-1». Предположительная причина нагрева —

Рис. 11. Опорный изолятор разъединителя ШР-110 кВ подстанции «Новоспасская-1» в сторону ЛР. Фаза «А». Предположительно увлажнение внутренней поверхности фарфора, увеличение тока утечки по внутренней поверхности ($\Delta T=1,4\text{ }^{\circ}\text{C}$)

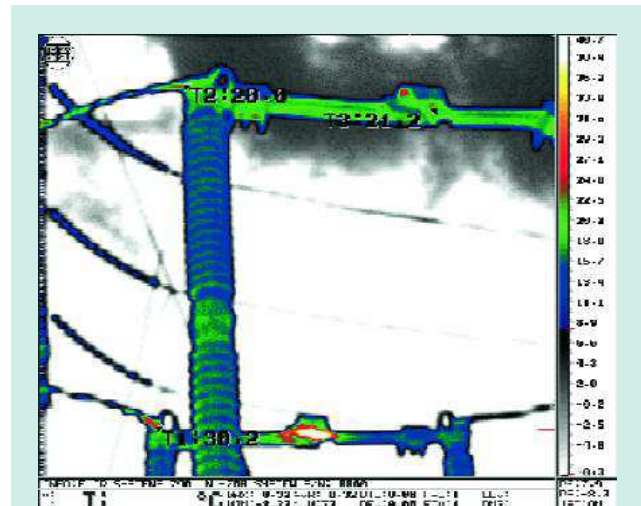
увлажнение внутренней поверхности фарфора, увеличение тока утечки по внутренней поверхности ($\Delta T=1,4\text{ }^{\circ}\text{C}$). На рис. 12 — нагрев болтового соединения аппаратного зажима разъединителя 220 кВ в сторону линии «Просвет-2» подстанция «Томыловская» (губки ножа разъединителя, фаза «В» ($\Delta T=48\text{ }^{\circ}\text{C}$)). На рис. 13 — нагрев болтового соединения гибкой связи шинного разъединителя 110 кВ в сторону масляного выключателя подстанции «Чапаевская» (фаза «С» ($\Delta T=116\text{ }^{\circ}\text{C}$)).

Рис. 12. ЛР-220 кВ линии «Просвет-2» подстанции «Томыловская». Нагрев болтового соединения аппаратного зажима разъединителя в сторону ЛЭП. Губки ножа разъединителя, фаза «В» ($\Delta T=48\text{ }^{\circ}\text{C}$)

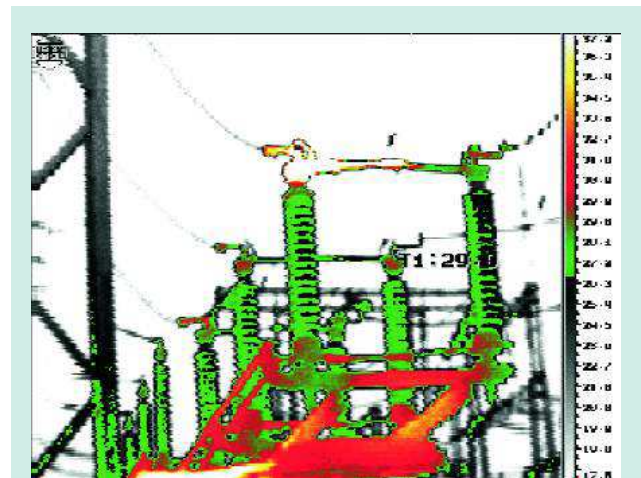
Рис. 13. ШР-1-110 кВ линии «Гражданская» подстанции «Чапаевская». Нагрев болтового соединения гибкой связи в сторону МВ, фаза «С» ($\Delta T=116\text{ }^{\circ}\text{C}$)

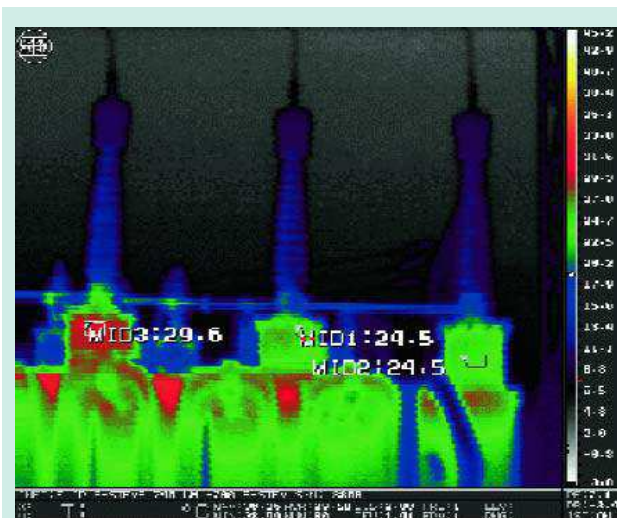
или плохими контактами внутри масляного выключателя, которые скрыты толщей масла и трудно поддаются интерпретации. На рис. 14 хорошо виден нагрев фазы «А» встроенного трансформатора тока 110 кВ ($\Delta T = 5,1 \text{ }^\circ\text{C}$) подстанция «ЗИМ 110/35/6 кВ». Предположительно возможны две причины: раскорачивание вторичных зажимов ТТ или витковое замыкание в обмотке ТТ. На рис. 15 изображен локальный нагрев на стенке бака масляного выключателя ВМ-35 кВ «Т1Т» типа МКП-35 подстанции «М. Ишуткино 35/10 кВ», фаза «А» ($\Delta T = 3,7 \text{ }^\circ\text{C}$), который может быть связан с плохим контакстом в гибкой связи к токоведущему стержню или в контактной группе (розетка дугогасящего устройства) [4-6].

Рис. 14. Подстанция «ЗИМ 110/35/6 кВ», трансформатор С1Т. Нагрев фазы «А» встроенного трансформатора тока 110кВ ($\Delta T = 5,1 \text{ }^\circ\text{C}$)

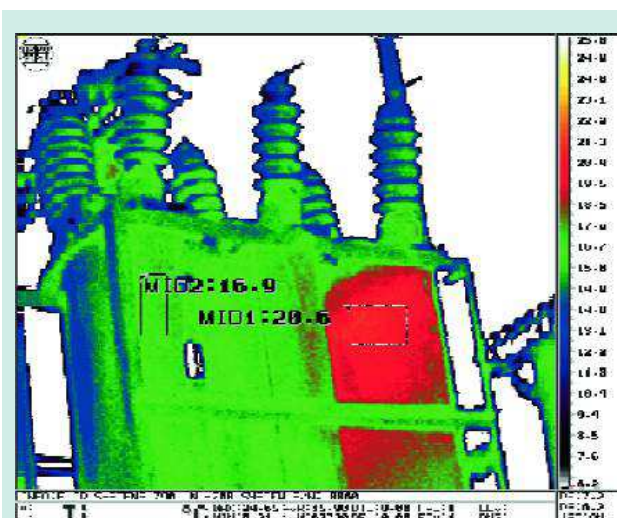
Рис. 15. Подстанция «М. Ишуткино 35/10 кВ» ВМ-35 кВ «Т1Т» типа МКП-35. Локальный нагрев на стенке бака масляного выключателя, фаза «А». ($\Delta T = 3,7 \text{ }^\circ\text{C}$).
