Накопление продуктов износа в смазочном материале.

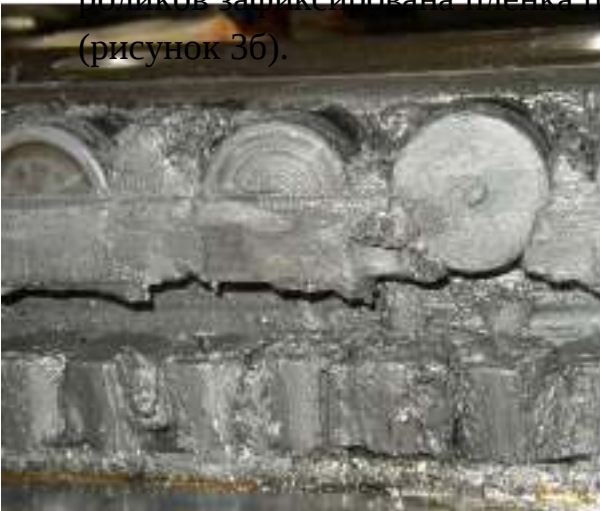
Проведенная ранее разборка отказавшего подшипника позволила установить, что полости всех рядов роликов были заполнены закоксовавшейся смазкой черного цвета. Особенно высокой плотностью отличалась смазка верхнего, разрушенного ряда роликов (рисунок 3а). Установлено преобладание абразивного износа из-за окисления (коксования) смазочного материала и накопления продуктов износа в застойной зоне верхнего ряда роликов (рисунок 3а). На поверхности роликов зафиксирована пленка продуктов коксования смазочного материала (рисунок 3б).

а) продукты окисления и износа в смазочном материале; б) продукты коксования на поверхности роликов

Для повышения долговечности подшипника, исключения абразивного вида износа, предложено изменить режим смазывания (подача смазочного материала в меньшем объеме стала осуществляться чаще). Одновременно проведены мероприятия по защите подшипника от теплового излучения путем установки защитных экранов. Это привело к изменению характера износа подшипника, что было зафиксировано при осмотре подшипника принудительного замененного через 5 лет [2].

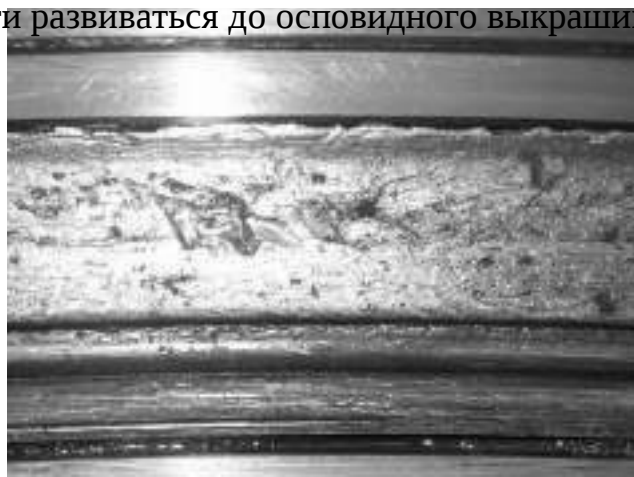
На беговых дорожках присутствовали трещины усталости (рисунок 4). Преобладающим являлся абразивный износ, что не позволило трещинам усталости развиваться до осповидного выкрашивания.

Рисунок 4 – Усталостные трещины
поверхностного слоя беговой дорожки
подшипника

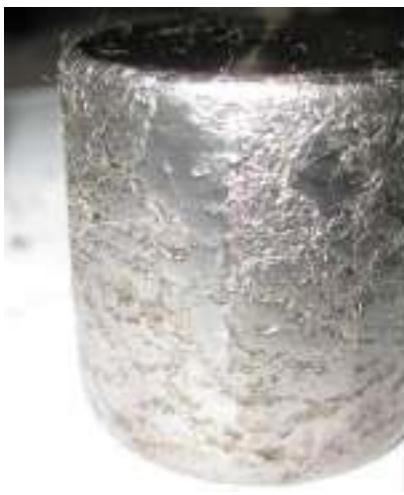
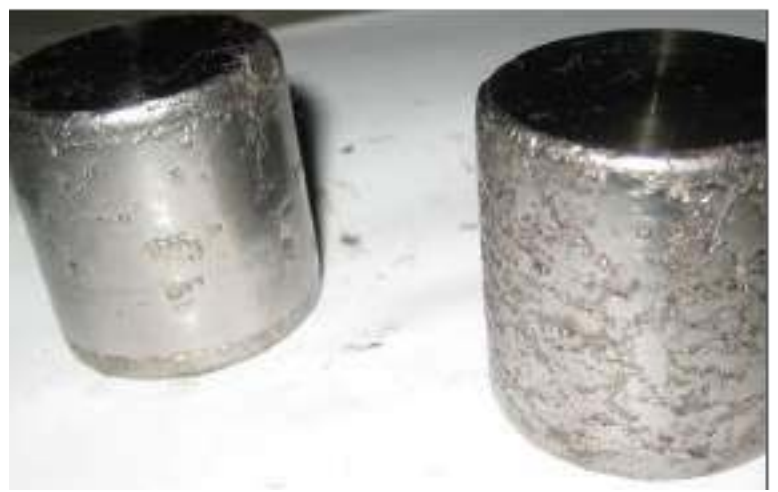
На беговых дорожках верхнего кольца преобладало осповидное выкрашивание (рисунок 6), возникающее при переменных нагрузках и высоких давлениях, превышающих предел выносливости. Характерный вид изнашивания для деталей подшипников качения. Причина преобладания осповидного выкрашивания – увеличение массы свода, после установки дополнительных водоохлаждаемых секций и повышение динамических нагрузок на подшипник от воздействия электрической дуги, после установки более мощного трансформатора. Следы осповидного износа зафиксированы на отдельных роликах верхнего опорного ряда (рисунок 7).

Рисунок 6 – Усталостное выкрашивание на беговых дорожках подшипника

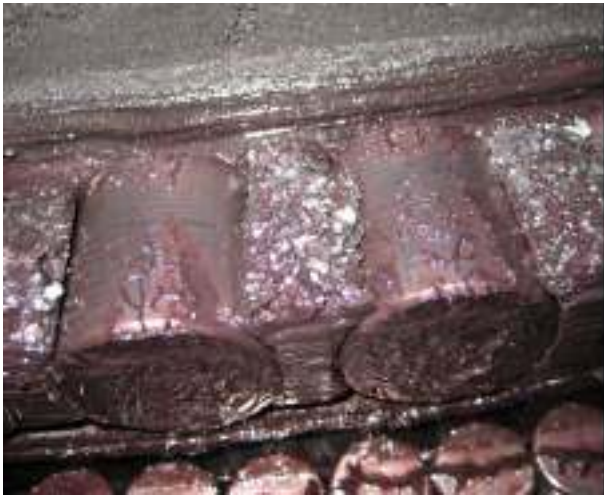
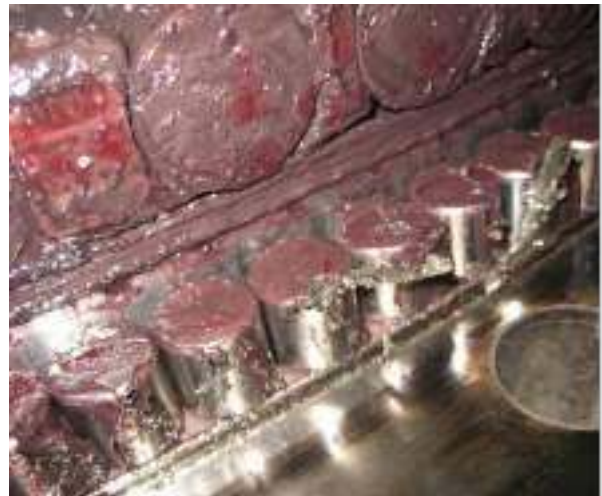
Рисунок 7 – Следы осповидного износа на поверхности роликов верхнего ряда
