### НАРУШЕНИЕ СМАЗЫВАНИЯ КАК ПРИЧИНА ОТКАЗОВ ПОДШИПНИКОВ КАЧЕНИЯ

В статье, на основании полученного в производственных условиях опыта анализа повреждений подшипников качения, обобщены некоторые особенности отказов подшипников из-за нарушения смазывания. Несколько приведенных примеров не могут охватить всего многообразия случаев повреждений подшипников, однако, надеемся, позволят обратить внимание исследователей, специалистов служб эксплуатации и ремонта на нерешенность задачи о движении смазочного материала в подшипниковом узле.

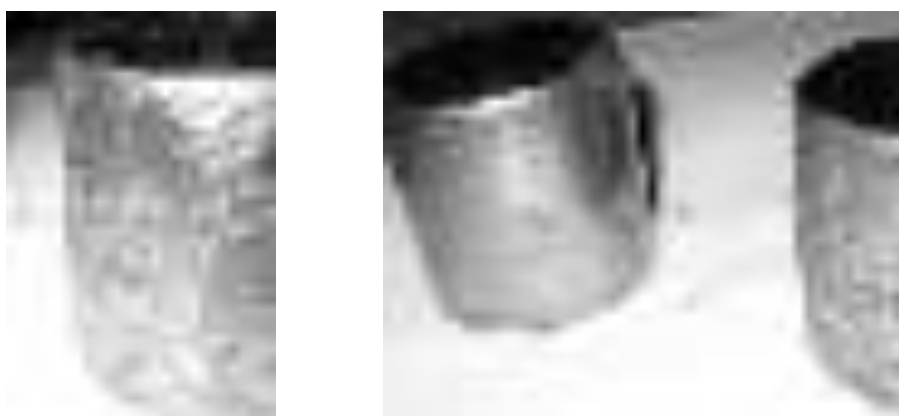
шающих предел выносливости. Причина преобладания осповидного выкрашивания – увеличение массы свода после установки дополнительных водоохлаждаемых секций и повышение динамических нагрузок на подшипник от воздействия электрической дуги после установки более мощного трансформатора. Следы осповидного износа зафиксированы на отдельных роликах верхнего опорного ряда (рис. 7).

Рис.7. Следы осповидного износа на поверхности роликов верхнего ряда

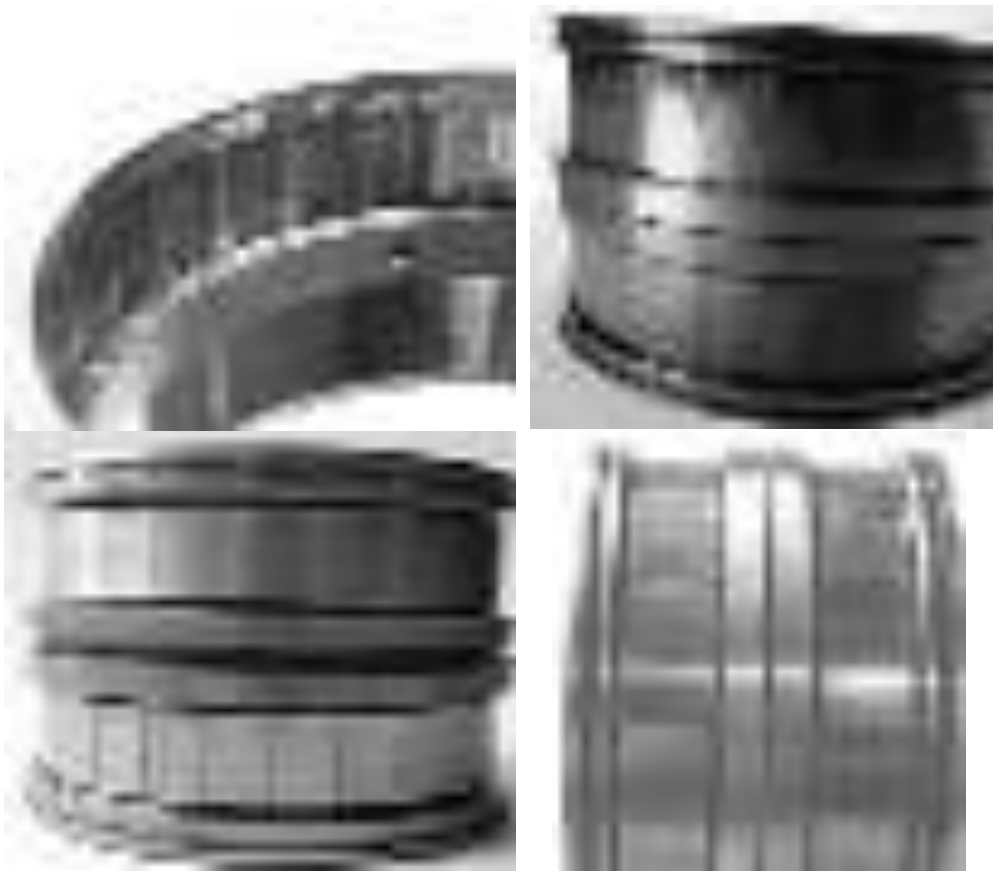
Почти в половине случаев отказов механизмов качания МНЛЗ наблюдается нарушение режима смазывания подшипников шарниров, заключающееся в накоплении продуктов износа и отсутствии движения пластичной смазки из-за малых углов качания шарниров, что приводит к абразивному износу (рис. 9). Визуальные признаки абразивного износа различны и зависят от стадии повреждения. В рассматриваемом случае абразивный износ подшипников шарниров имеет проявление, сходное с бринеллированием – в виде повреждений поверхности беговой дорожки с шагом, равным шагу тел качения. На начальном этапе это не приводит к заметным изменениям эксплуатационных свойств механизма качания. Последующие этапы износа приводят к изменению размеров деталей узлов трения, появлению выработки во втулках, увеличению зазоров. Значительный износ трущихся поверхностей отражается на параметрах движения узлов и механизма - появляется неравномерность движения, нарушение радиуса и параметров качания [3].

**Рис.9.** Абразивный износ колец подшипников шарниров механизма качания МНЛЗ из-за нарушения отвода смазочного материала

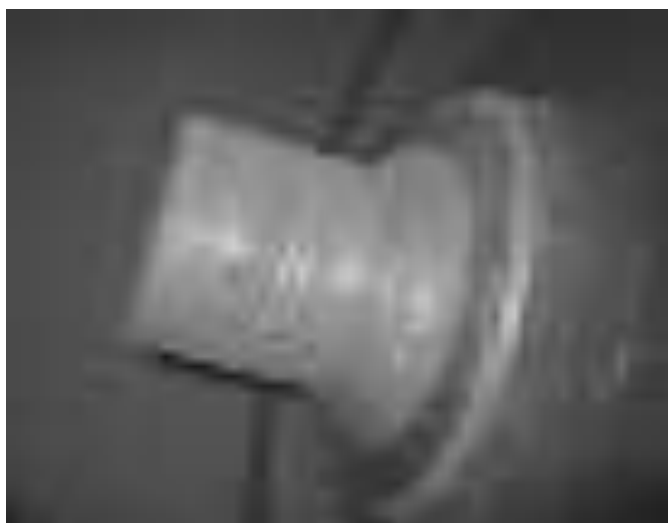
Наиболее характерным видом отказов подшипников ходовых колес было выдавливание торцевой крышки и сползание по оси ходового колеса (рис. 10). Продольная сила, необходимая для разборки поврежденного узла составляла порядка 6,0...8,0 кН. Это указывало на воздействие значительных осевых сил на ходовое колесо в процессе эксплуатации. Индивидуальность отказа позволила исключить причины, связанные с повреждениями подкрановых балок.

**Рис.10.** Сползание ходового колеса с оси

ходового колеса – смазочный материал следует подавать посередине подшипника в верхней части подшипника (смазка подавалась с торца подшипника); обеспечить равномерное распределение нагрузки между подшипниками ходового колеса – восстановить посадочные места осей балансиров и торцевой балки крана.

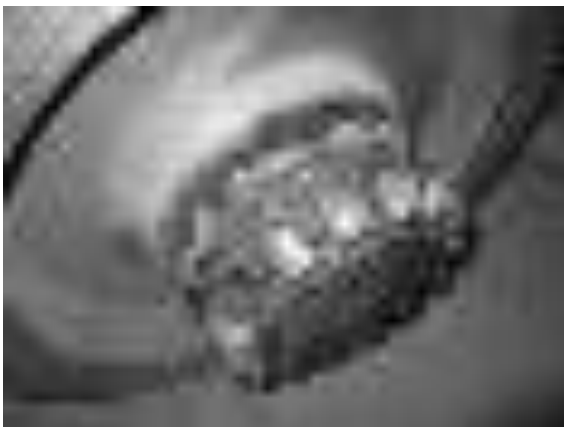
1. Полное разрушение одного из подшипников (рис. 11).
2. Целый подшипник имеет следы коксования смазки (рис. 12).
4. Осевое смещение следов контакта роликов и наружного кольца на целом подшипнике (рис. 13).

**Рис.12.** Следы коксования смазочного материала на деталях целого подшипника

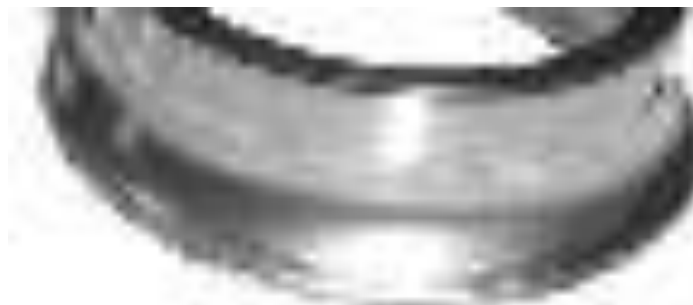
1. Износ беговой дорожки внутреннего кольца одного из шариковых радиально-упорных подшипников ведомого вала (рис. 18). Воздействие осевой нагрузки при работе подшипника, сочетающееся с разрушением элементов подшипника (сепаратора). На беговой дорожке присутствуют вкатанные частицы разрушенного сепаратора. Поверхность беговой дорожки имеет вид наклепанной поверхности.

**Рис.18.** Износ беговой дорожки внутреннего кольца шарикового радиально-упорного подшипника

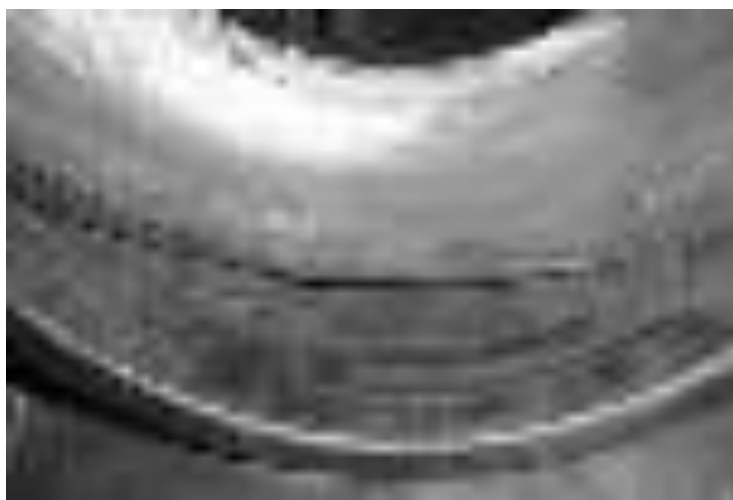
3. На посадочной поверхности внутреннего кольца присутствуют следы схватывания второго рода, образующиеся при высоких давлениях на площадках контакта, значительной скорости относительного движения 5...20 м/с и отсутствии смазки (рис. 23). Это свидетельствует о значительном моменте сопротивления между телами качения и беговой дорожкой, превышающем момент сопротивления в посадке внутреннего кольца на вал.

Проворачивание внутреннего кольца при наличии смазки проявляется в виде полированной поверхности. Это позволило сделать вывод о недостатке смазочного материала в корпусе вентилятора, несмотря на удовлетворительное состояние расположенного рядом подшипника 3536 – различия в размерах обеспечило смазывание данного подшипника.

**Рис.23.** Следы схватывания второго рода при проворачивании внутреннего кольца подшипника на валу при отсутствии смазки
