**ВОССТАНОВЛЕНИЕ АВИАЦИОННЫХ ДЕТАЛЕЙ МЕТОДОМ ПЛАЗМЕННОГО НАПЫЛЕНИЯ**

Приведены результаты восстановления плазменным методом изношенных деталей компрессора авиационных газотурбинных двигателей (ГТД) по истечении межремонтного ресурса. Полученные данные по физико-техническим свойствам удовлетворяют условиям эксплуатации авиадвигателей в морских районах и пустынях. На детали из титановых сплавов типа ОТ4-1 наносились покрытия из жаростойкого сплава ЭИ-435, что позволяло использовать детали второй межремонтный ресурс авиадвигателя.

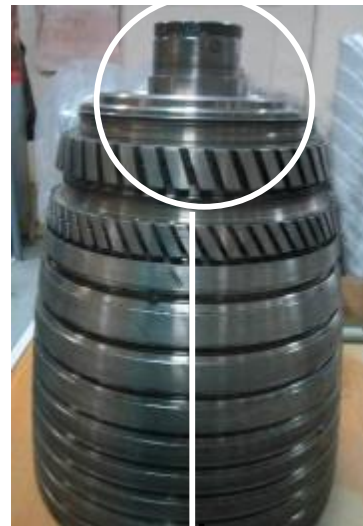
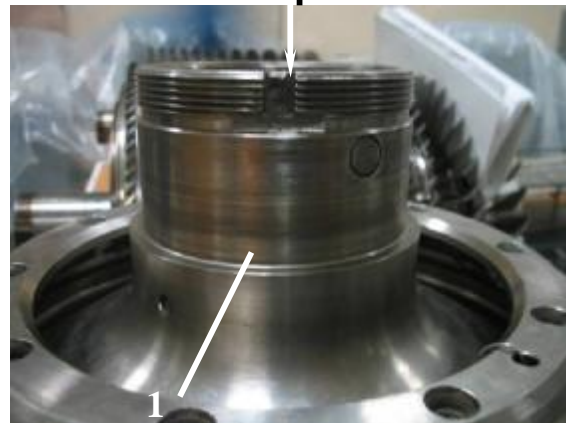
Рисунок 2 – Барабан ротора компрессора вертолетного двигателя: 1 – изнашивающаяся шейка цапфы барабана компрессора

Изнашивание колец происходит за счет трения между лопатками компрессора и внутренней поверхности колец, а изнашивание цапфы – за счет трения между шейкой и внутренним кольцом роликоподшипника.

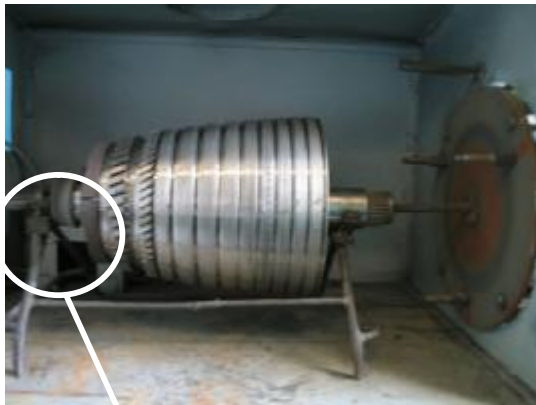
Рисунок 4 – Барабан ротора компрессора с приспособлениями:

- 1 – восстановленная поверхность шейки цапфы;
- 2 – защитные приспособления

Перед напылением кольца предварительно расточили (рис. 3) и промыли в растворе технического моющего средства. Для плазменного напыления рабочих колец применялась проволока диаметром 1 мм из сплава ЭИ-435 (ХН78Т). Перед напылением проволоку протравили в растворе соляной кислоты в течение 15 минут, промыли водой и просушили сухим сжатым воздухом, затем обезжирили нефрасом. Плазменное напыление производят не позднее, чем через 3 часа после подготовки поверхности под покрытие. Рабочие кольца компрессора смонтировали на приспособление для напыления и производят прогревание детали плазменной струей без загрузки до температуры 100–150 °С. На рабочий срез сопла плазмотрона, формирующего плазменно-дуговой разряд, подавалась расплываемая проволока. Напыление производилось слоями толщиной 0,05–0,10 мм (рис. 4, 5).

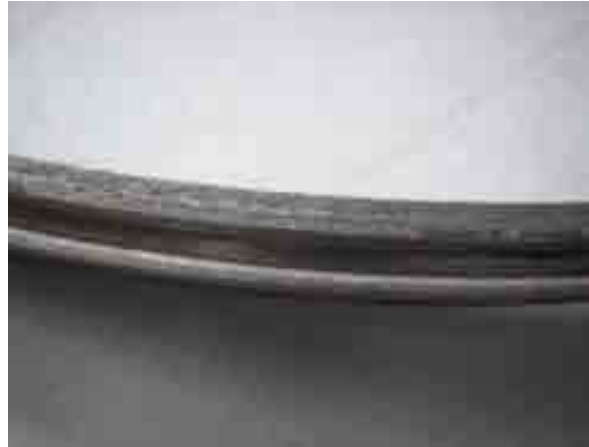
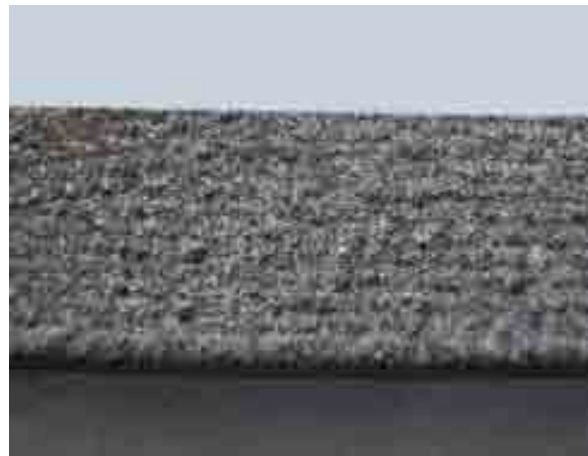
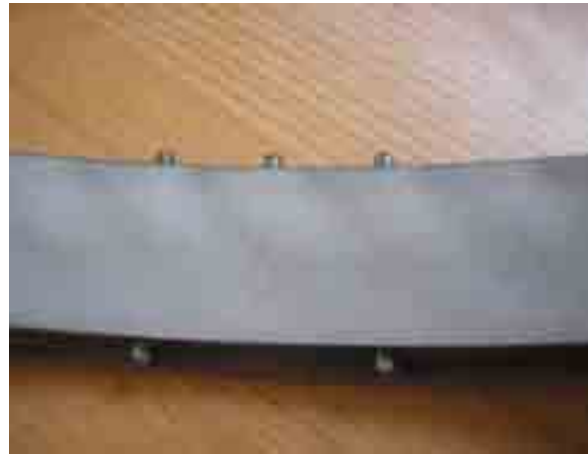
После восстановления деталей не было обнаружено трещин, вспучивания, отслоения, поры, сколы, вырывы, включений меди и занижения толщины покрытия по высоте после механической обработки, т. е. нанесенное покрытие удовлетворяет техническим требованиям на детали (рис. 5).

Рисунок 5 – Кольцо рабочего колеса компрессора вертолетного двигателя:

- а) напыленное плазменным методом покрытие (вид сбоку);
- б) поверхность покрытия (видна шероховатость);
- в) восстановленная поверхность кольца после механической обработки
