В.А.Сидоров, канд. техн. наук, доц.,
Е.В. Ошовская, канд. техн. наук, доц.,
А.Н. Ерошенко, студентка,
Донецкий национальный технический университет

ПОВЫШЕНИЕ БЕЗОТКАЗНОСТИ ГИДРАВЛИЧЕСКИХ ЛЕТУЧИХ НОЖНИЦ

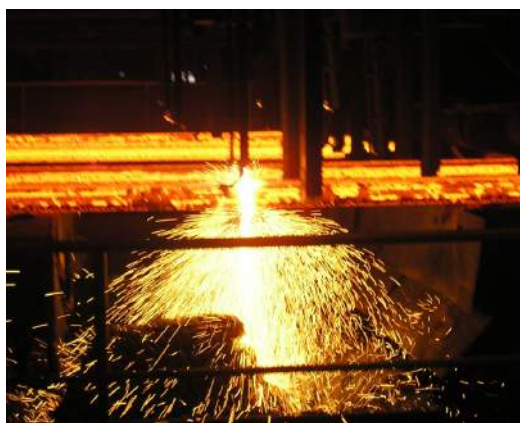
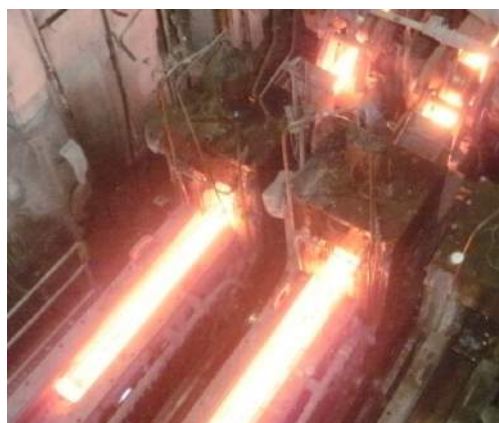
Рисунок 1 – Порезка непрерывно литой заготовки на сортовых МНЛЗ: а) огневая резка; б) порезка при помощи ножниц

Анализ исследований и публикаций. Технологическая задача порезки непрерывнолитой заготовки сортовых МНЛЗ имеет два принципиально различных решения: огневая порезка (рисунок 1а) и механическая порезка при помощи летучих гидравлических ножниц (рисунок 1б) [1]. Данные способы различаются используемым оборудованием и методами обеспечения безотказности технологического процесса, обладают достоинствами и недостатками.

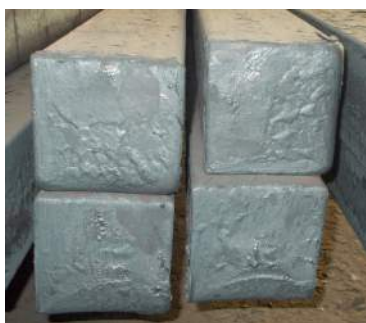
Рисунок 2 – Качество поверхности реза при огневой порезке заготовки

удаляются из полости реза. Достоинством огневой резки является хорошее качество поверхности реза (рисунок 2), а недостатками – время, за которое проводится операция, и значительные потери металла, превращающегося в месте резки в окалину. Например, порезка заготовки сечением 150×150 мм осуществляется за 90 с, что требует перемещения тележки газорезки на расстояние до 5 м (при скорости разливки 3...4 м/мин.) с последующим возвращением. Это увеличивает время работы механизма и ограничивает производительность МНЛЗ при разливке малых сечений.

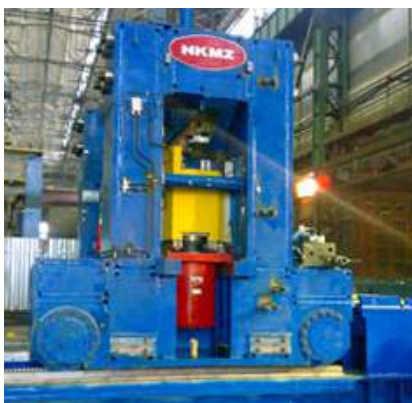
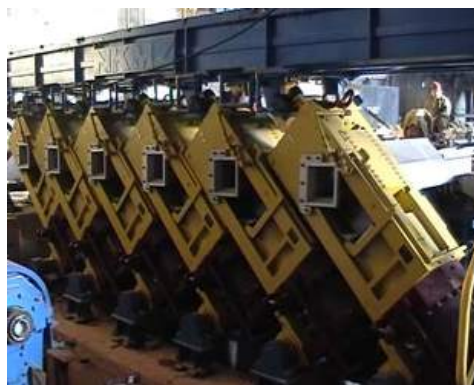
Рисунок 3 – Летучие гидравлические ножницы:
а) с прямыми ножами; б) с шевронными ножами

Порезка заготовки при помощи летучих гидравлических ножниц реализуется путём использования прямых (рисунок 3а) или шевронных (рисунок 3б) ножей.

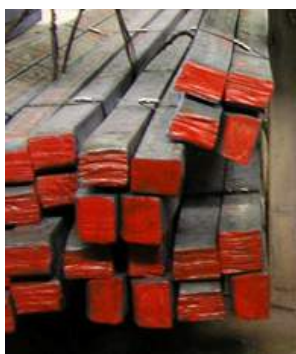
Рисунок 4 – Качество поверхности реза заготовки с низкой температурой при использовании ножниц с прямыми ножами

При применении ножниц с прямыми ножами возникает перемещение заготовки во время порезки, поэтому для обеспечения качественной поверхности реза в конструкции используют два гидроцилиндра: основного реза и прижима. Однако, при порезке заготовки с низкой температурой может происходить деформация разрезаемого сечения (рисунок 4), что снижает качество готовой продукции. Данный недостаток устраняется при использовании летучих гидравлических ножниц с шевронными ножами, схема которых приведена на рисунке 5.
