ДИАГНОСТИКА СОСТОЯНИЯ ЭЛЕКТРООБОРУДОВАНИЯ ЭЛЕКТРОСТАНЦИЙ И ПОДСТАНЦИЙ С ПОМОЩЬЮ СРЕДСТВ ИНФРАКРАСНОЙ ТЕХНИКИ

Хренников А.Ю., канд. техн. наук, АО «ФСК ЕЭС»
Щербаков В.В., Языков С.А., ОАО «Самарское ПРП»

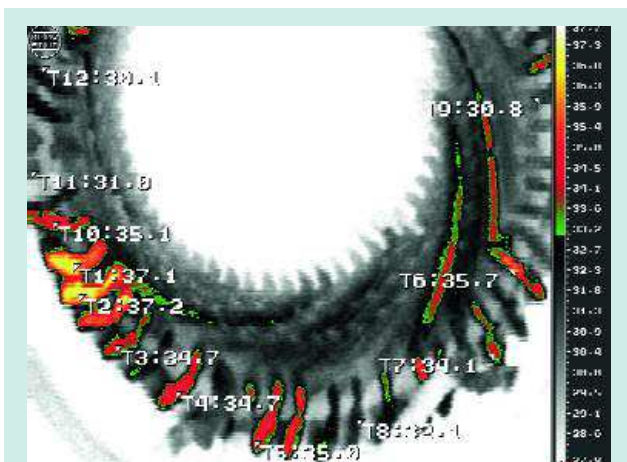
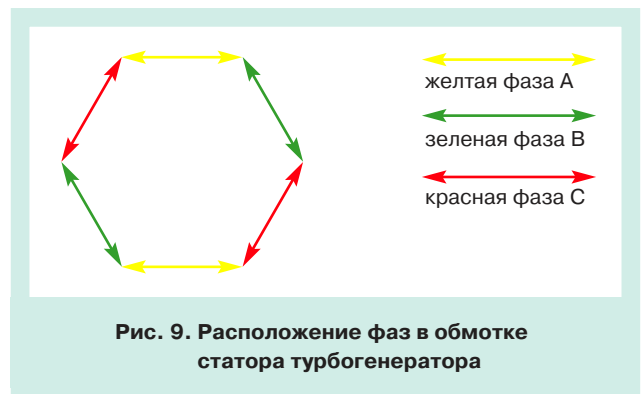
Тепловизионное обследование 29.10.2004 г. после очередной перепайки показало, что на термограмме, вид со стороны возбуждителя, количество дефектных пайк головок стержней уменьшилось с 8 до 2 — точки № 1, № 5 и ΔT составила от 3,3 °C до 5,5 °C при ΔRомич. = 3,2% (рис. 10.). Это демонстрирует эффективность применения тепловизионного контроля качества пайки соединительных головок стержней статорных обмоток турбогенераторов в

Рис. 10. Термограмма 29.10.04 г. турбогенератора типа ТГ2-25-2 Сызранской ТЭЦ, год выпуска 1956. Вид со стороны возбудителя, дефектные пайки головок стержней — точки № 1, № 5 (ΔT от $3,3\text{ }^{\circ}\text{C}$ до $5,5\text{ }^{\circ}\text{C}$, $\Delta R_{\text{омич.}} = 3,2\%$)
