В. П. Иванов, д-р техн. наук, проф., Т. В. Вигерина**МЕХАНИЗМ РАЗРУШЕНИЯ ВАЛОВ С ПОКРЫТИЯМИ, РАБОТАЮЩИХ В УСЛОВИЯХ ЦИКЛИЧЕСКОГО НАГРУЖЕНИЯ**

В работе приведены результаты фрактографических исследований изломов образцов, восстановленных различными наплавочными материалами электродуговой наплавкой в среде углекислого газа. Покрытия получены с помощью проволоки следующих марок: ПП-Нп-80Х20Р3Т, У7, 08Х13. Установлено, что очаговая усталостная трещина возникает в пограничной зоне между покрытием и подложкой. Выявлена и обоснована важная роль плавности перехода структуры покрытия и основы в обеспечении усталостной прочности. Максимальные значения усталостной прочности возникают при наплавке проволокой У7. Проволока не содержит легирующих элементов, поэтому при наплавке происходит выгорание углерода в большей степени, что приводит к снижению твердости покрытия, но при этом усталостная прочность валов выше, чем у валов с покрытиями из порошковой проволоки и проволоки 08Х13.

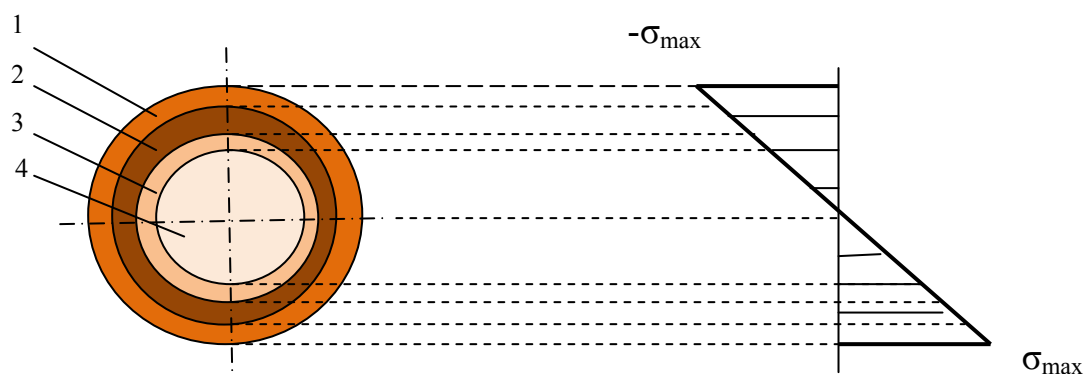
Исследование микроструктуры изломов позволяет выделить четыре слоя с разными микроструктурами в сечении образца восстановленного наплавкой (рис. 3).

Рис. 3. Схема распределения основных зон в сечении восстановленного образца: 1 – основной металл; 2 – зона термического влияния; 3 – переходная зона; 4 – покрытие

Согласно известным теориям прочности напряжения в круглом сечении образца при симметричном цикле нагружения распределяются таким образом, что максимальные напряжения возникают на поверхности, а следовательно, усталостная прочность образцов будет зависеть от микроструктуры полученного слоя. Однако полученные экспериментальные данные (рис. 4) и анализ соответствующих им микроструктур свидетельствуют, что основное влияние на усталостную прочность оказывает переходная зона 2 (см. рис. 3). В работе под переходной зоной подразумевается зона активного пе-
